验收监测表一

| 建设项目名称 | 临夏海螺水泥有限责任公司危废暂存库房项目 | | | | | |
| 建设单位名称 | 临夏海螺水泥有限责任公司 | | | | | |

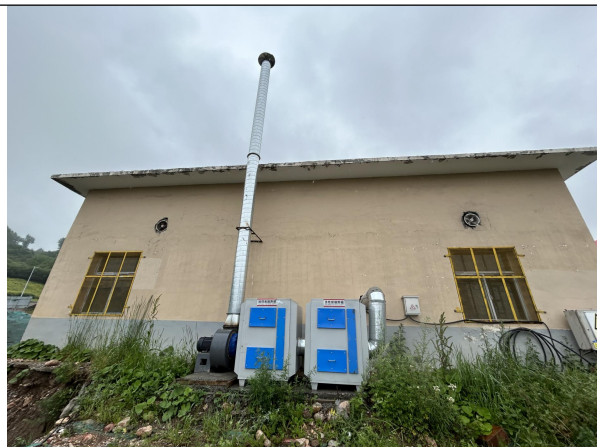
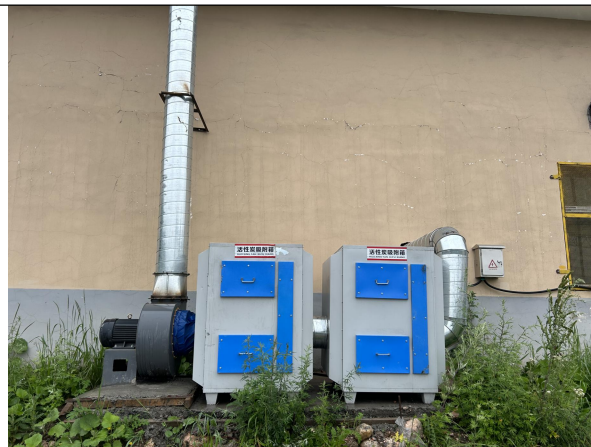
废气治理措施

本项目危废暂存库设负压集气装置，废气收集效率 100%，废气采用两级活性炭吸附装置处置后经 15m 高排气筒排放，危废贮存过程产生的非甲烷总烃可以满足《大气污染物综合排放标准》（GB16297-1996）表 2 浓度排放限值。

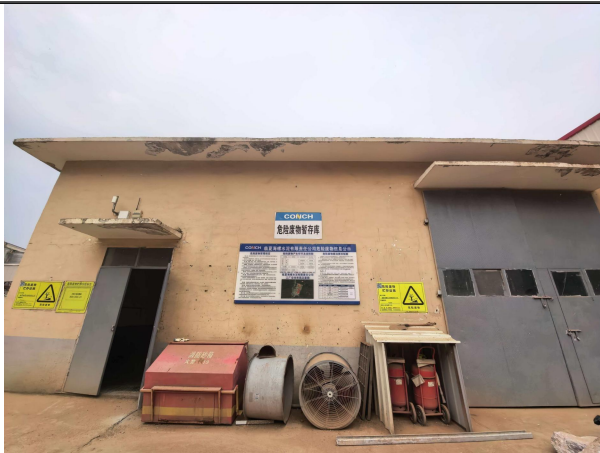
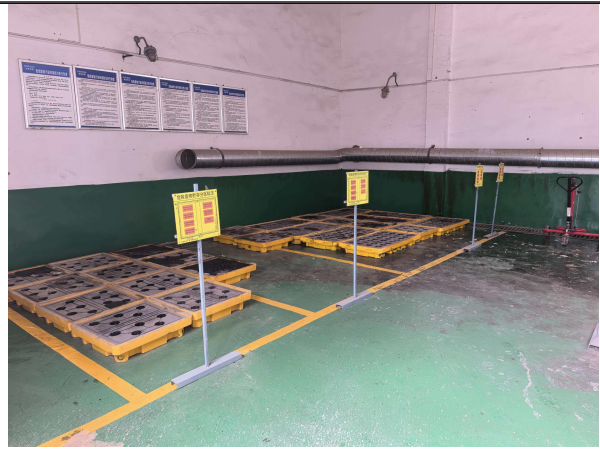
危废暂存间铭牌设置及分区

危废暂存库配备监控设备、照明设施、消防设施；危废暂存库暂存危险废物时按照危险废物的种类和特性进行分区贮存，每个贮存区域之间设置挡墙间隔，建立贮存台帐制度，做好危险废物出入库交接记录，定期将危废暂存库内的危险废物交由有资质单位处置。

本项目危险废物均经过包装后在危废暂存库暂存（废油漆桶、废油桶加盖密闭保存，废油滤芯、废油管用包装袋收集后密闭保存，废矿物油、废油泥用桶收集后加盖密闭保存，废铅酸蓄电池采用包装袋密封包装、破损电池放入耐酸 PE 箱中加盖保存），危废存放周期最长为 90d，项目运营过程无废水产生，运营期主要污染物为废气、噪声和固废。

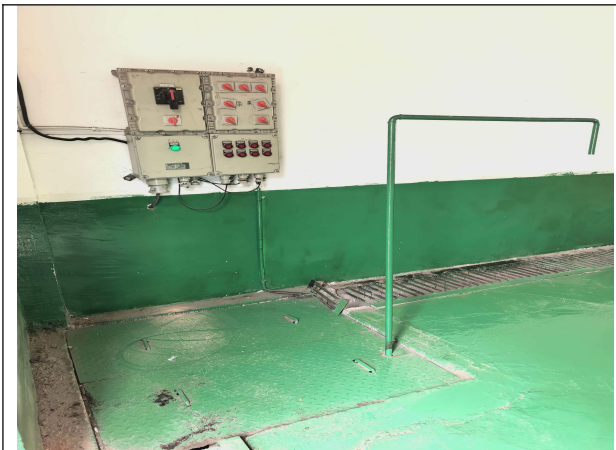
应急池

控设施；安装紧急报警装置。建设导流渠与收集池（含铅废物暂存间收集池容积 1.5m<sup>3</sup>，含油废物暂存间收集池容积为 8m<sup>3</sup>）。

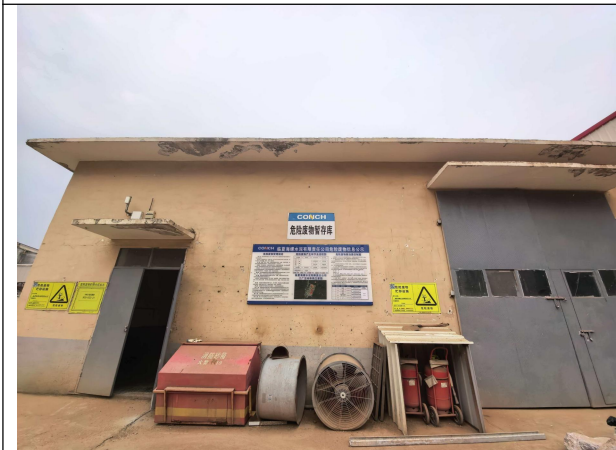
配备的消防器材

在危废间周边设立禁火区和禁火标志；配备相应品种和数量的消防器材；安装视频监
